وحدة الرقابة البيئية

التقرير السنوي لسنة ٢٠١٨

وحدة الرقابة البيئية
Environmental Control Unit
التقرير السنوي 2018

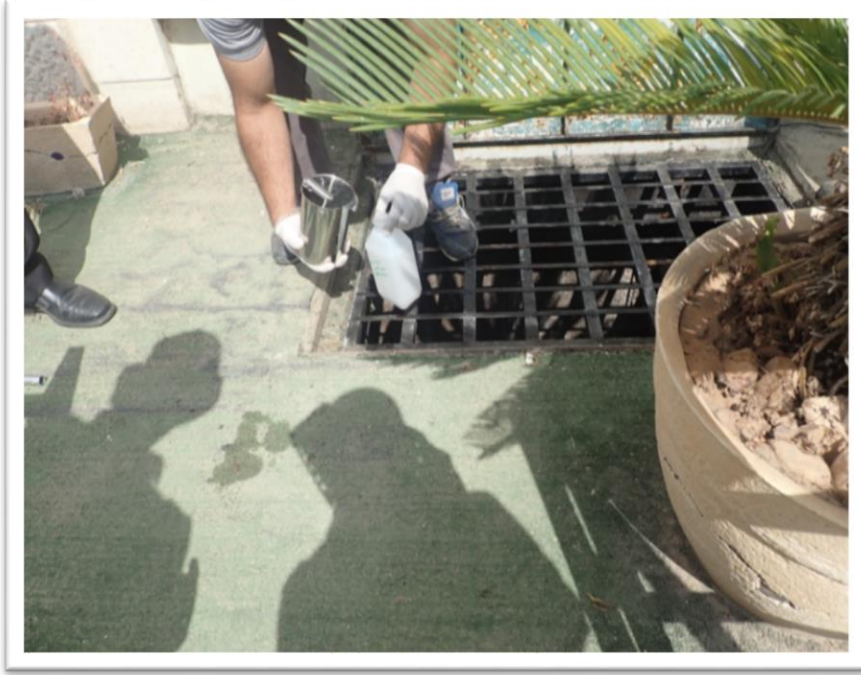
صورة رقم (1): اخذ عينة من صن تكس

تبين من نتائج فحوصات عينه اخذت من وحدة المعالجة في المصنع وذلك بمقارنتها بالأنظمة والمواصفات الفلسطينية المذكورة أعلاه ان نتائج الفحوصات ضمن القيم المسموح بها وانه يمكن ربط مياهه العادمة الصناعية المعالجة على المجرى العام وعليه تم منح المصنع اذن ربط مؤقت بعد توقيع مدير المصنع على اتفاقية مع بلدية نابلس لربط المياه الصناعية المعالجة على شبكة المجاري العامة .

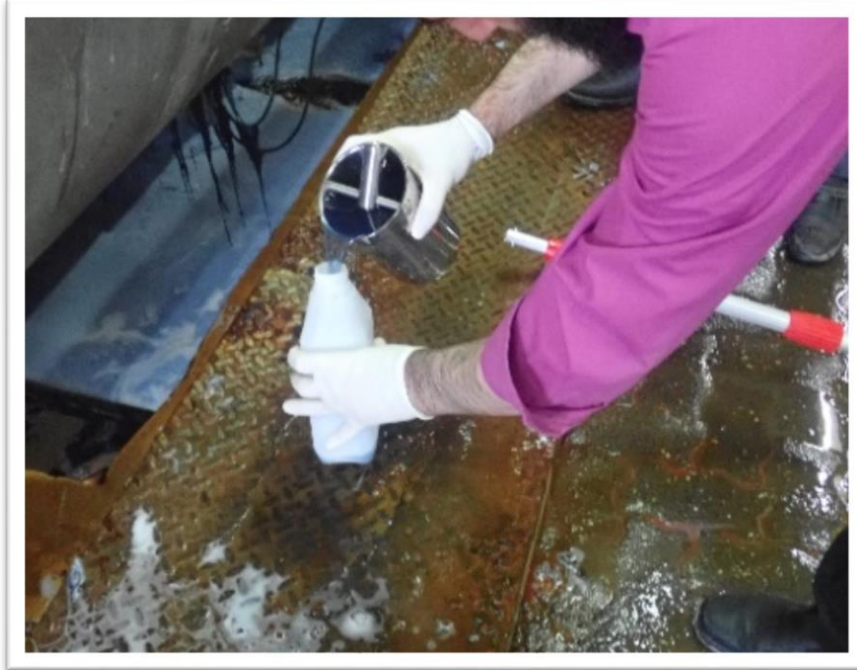
صورة رقم (3): أخذ عينة من شركة العقاد

تبين من نتائج فحوصات عينه اخذت من المياه الصناعية العادمة الناتجة من غسيل الجينز وذلك بمقارنه النتائج بالأنظمة والمواصفات الفلسطينية المذكورة انه يمكن ربط مياهه العادمة الصناعية على المجرى العام وعليه تم منحه اذن ربط مؤقت بعد توقيع مدير المصنع على اتفاقية ربط للمياه الصناعية المعالجة على شبكة المجاري العامة .

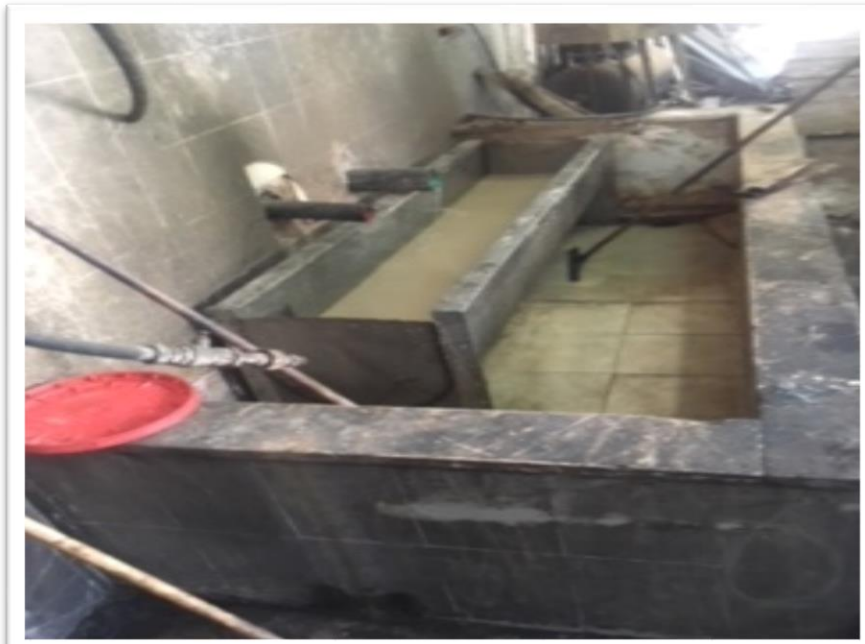
صورة رقم (4): من موقع اخذ العينة

بينت نتائج فحوصات عينات مياه ناتجه من غسيل السمسم ارتفاع في تركيز (COD, TSS) ان تنفيذ وحدة المعالجة المسبقة (وحدة تقشير السمسم) خفض تركيز الكلوريد في المياه الصناعية العادمة الخارجة من المصنع، تم منحه اذن ربط مؤقت بعد توقيع مدير المصنع على اتفاقية ربط للمياه الصناعية المعالجة على شبكة المجاري العامة .

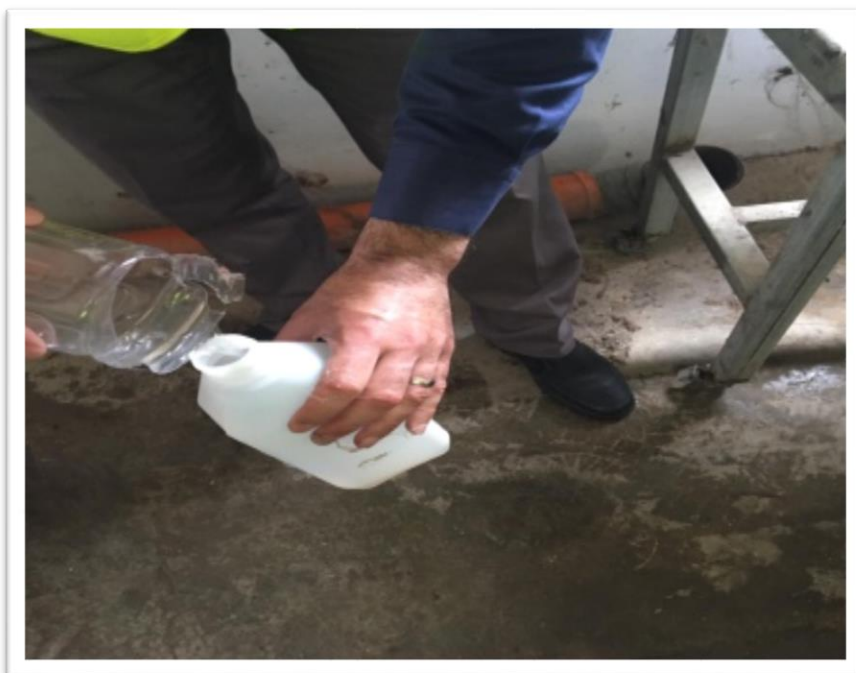
تم اخذ عينة من المياه الصناعية الناتجة من غسيل السجاد وتبين من نتائج الفحوصات وذلك بمقارنتها بالأنظمة والمواصفات الفلسطينية المذكورة أعلاه ان نتائج الفحوصات ضمن القيم المسموح بها ولا يشكل أي خطر وعلية تم منحه اذن ربط مؤقت بعد توقيع صاحب المصنع على اتفاقية الربط .

صورة رقم (5): اخذ عينة من المياه الصناعية العادمة من مصنع كلين كو
جدول رقم (2) نتائج فحوصات عينات المياه العادمة الصناعية التي قدمت طلب للربط على المجرى العام

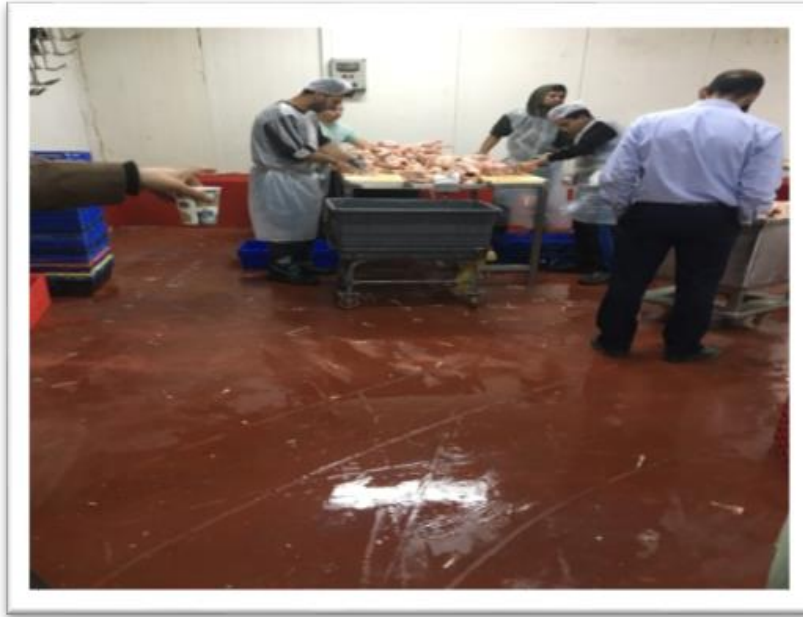
صورة رقم (6): من شركة التل الأخضر

تم زيارة الشركة والتعرف على مراحل الذبح وكيفية التخلص من نفاياته الصلبة والسائلة حيث يتم التخلص من النفايات الصلبة والدم في مكب زهرة الفنجان اما بالنسبة للمياه المستخدمة في التنظيف يتم تجميعها وتستخدم في ري المزروعات داخل حدود الشركة .

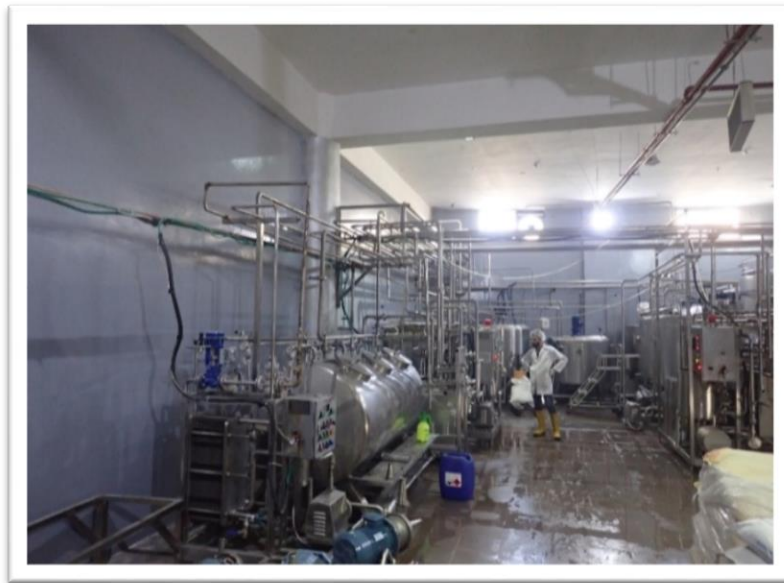
صورة رقم (7): من شركة الشنار للمواد الغذائية

تم زيارة المصنع والتعرف على المواد المستخدمة للإنتاج و على خطوط الإنتاج داخل المصنع (خط لإنتاج البودرة، خط تعبئة الزيوت، خط لإنتاج السوائل) كما يوجد في المصنع وحدة تعقيم يتم استخدام (هيدروكسيد الصوديوم، حمض الفوسفوريك)، سيتم اخذ عينة من المياه الصناعية العادمة الناتجة من المصنع لأجراء الفحوصات اللازمة بناء على طلب الربط على المجرى العام حسب اجراءات العمل المتفق عليها .

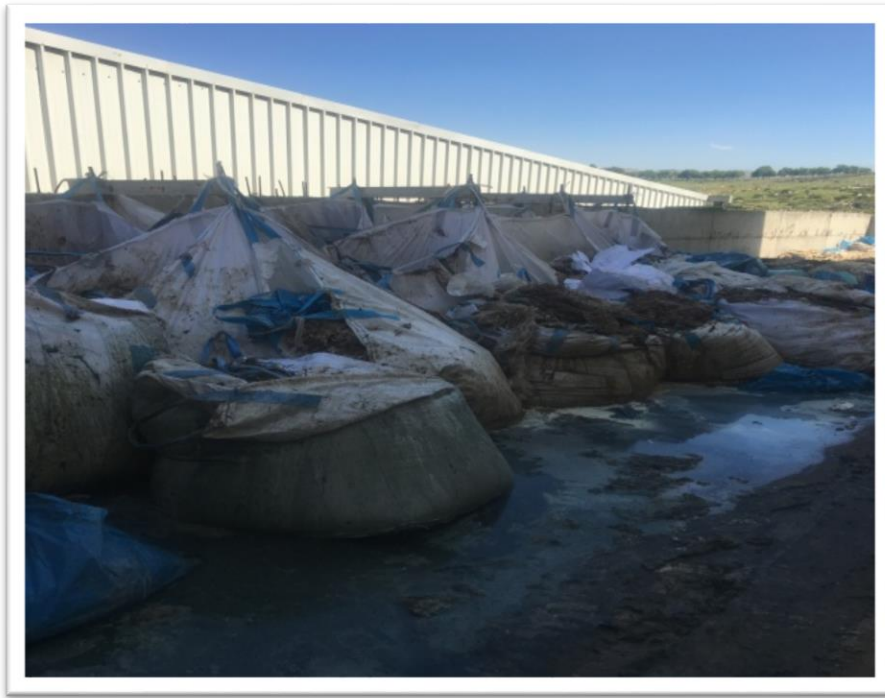
ويقع هذا المصنع في المنطقة الصناعية في قرية دير شرف، تم زيارة لجنة الصحة والسلامة العامة للمصنع الذي يعمل مخالفا للشروط الصحية والبيئية وغير ملتزم بشروط الصحة والسلامة العامة، كما وانه يقوم بتصريف مياهه العادمة الصناعية التي تحتوي على عنصر الكروم على مجرى الوادي مسبباً بذلك خطراً على المواطن والبيئة بكل جوانبها، وعليه تم الاجتماع مع صاحب المصنع في المحافظة وتم توقيعه على تعهد يلزمه بعدم تشغيل المصنع الا بعد تسوية أوضاعه واخذ كافة التراخيص اللازمة من كافة الوزارات ذات العلاقة، قام فريق وحدة الرقابة بزيارات دوريه للمصنع للتأكد من إلتزامه وتبين من الزيارات ان المصنع لا يعمل .

صورة رقم (8): مخلفات من شركة حازم للدباغة

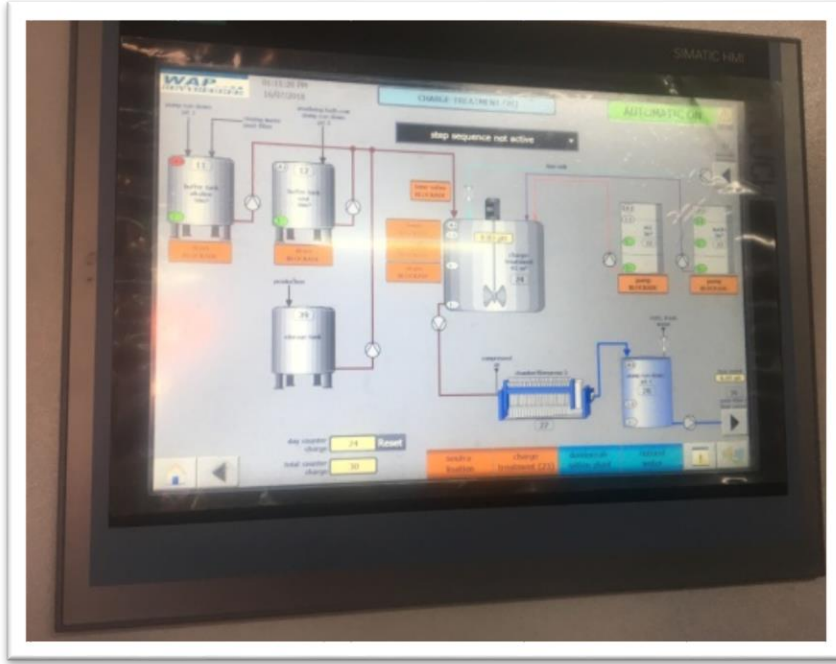
تم اجراء عدة زيارات للمصنع كان اخرها عندما وجه المصنع كتاباً للمحافظة يذكر به تغييره لطريقه الانتاج واستخدامه لطريقة Cr-Free، تم زيارة المصنع والتعرف على مراحل الانتاج الجديدة، تم ارسال اتفاقية مراقبة المياه الصناعية الناتجة من المصنع من قبل البلدية عدة مرات ليتم توقيعها من طرفه، الاتفاقية لم توقع لغاية الان، وعليه تم الاجتماع مع لجنة الصحة والسلامة العامة بخصوص الاتفاقية واتفق الجميع على ضرورة ان يلتزم المصنع بتوقيع الاتفاقية .

صورة رقم (9): من لوحة وحدة المعالجة مصنع الالمنيوم

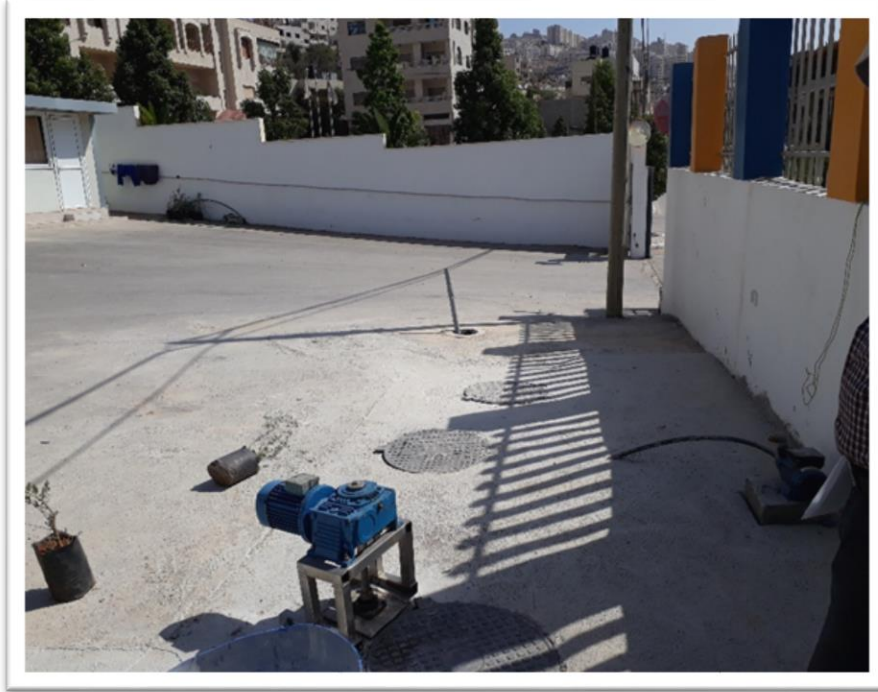
تم اجراء عدة زيارات تهدف بضرورة تركيب المصنع لوحدة معالجة مسبقة حيث ان المصنع ربط بالمجرى العام الواصل الى محطة التنقية الغربية، ومن ضمن هذه الزيارات زيارة الاستشاري الالمانى للمصنع حيث وضح لأصحاب المصنع طريقة المعالجة، تم إلتزام المصنع بتنفيذ جزء كبير من وحدة المعالجة المياه الصناعية على نفقته الكاملة كما وانه قام بفصل المياه المنزلية عن المياه الصناعية ليتم معالجة المياه الصناعية قبل تصريفها وسيتم اخذ عينة من المياه الصناعية المعالجة لتأكد من مطابقتها للقوانين والأنظمة الفلسطينية ذات العلاقة .

صورة رقم (11): وحدة المعالجة في مصنع دانا للأدوية البيطرية

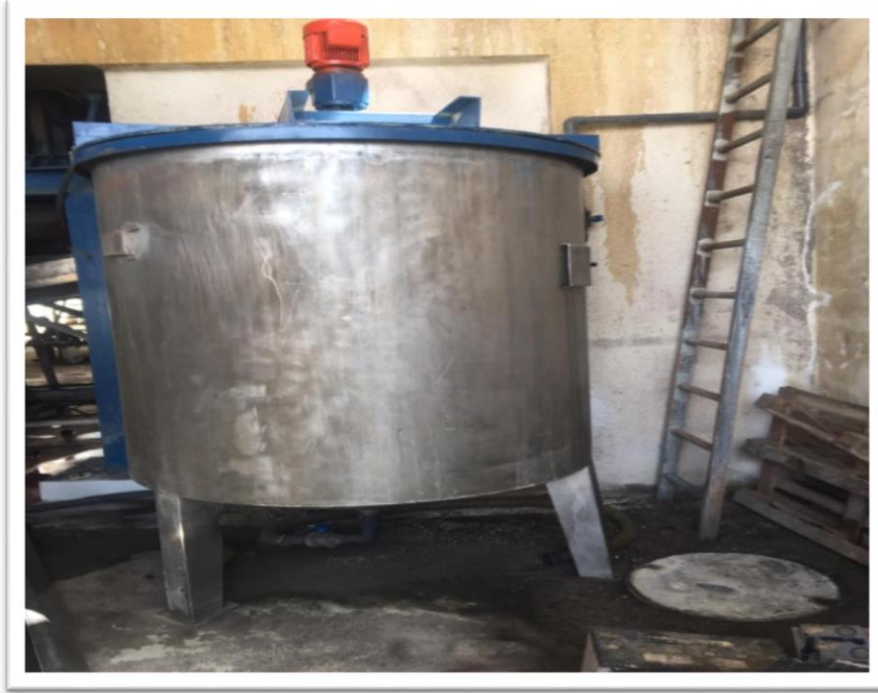
تم اجراء العديد من الزيارات للمصنع لمعرفة اخر المستجدات بخصوص تنفيذه للمعالجة الإضافية (خزان) حسب توصية الاستشاري الألماني حيث تبين من الزيارات إلتزام المصنع بتنفيذ الخزان على نفقته وانه ينتظر المواد الكيميائية اللازمة للمعالجة .

صورة رقم (12): خزان للمعالجة الإضافية

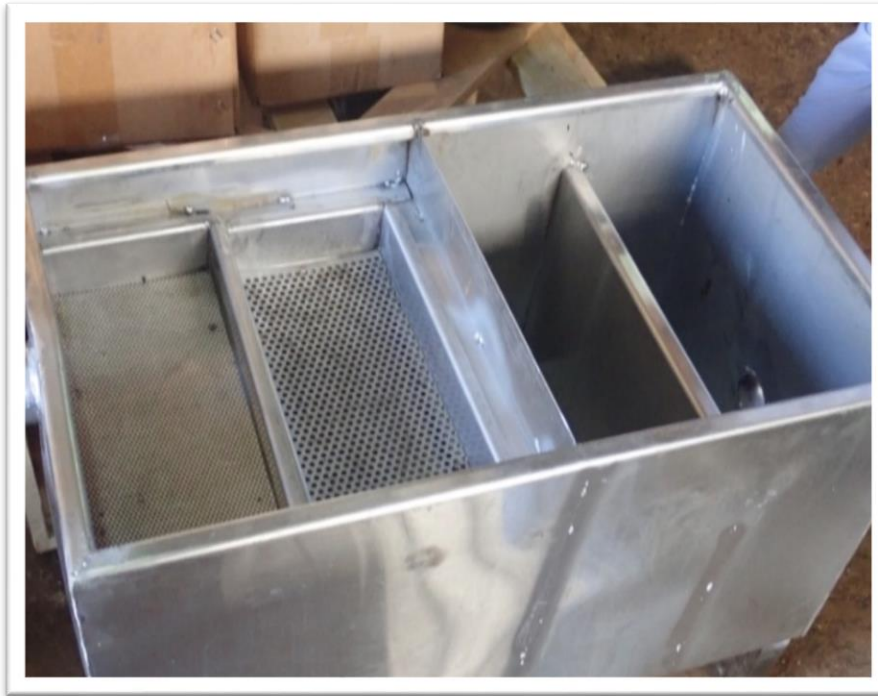
تم اجراء العديد من الزيارات للمطاعم ومحلات الحلويات تم من خلالها توزيع اخطارات تلزمهم بضرورة تركيب مصيدة دهون، حيث تم تركيب (عدد11) وحدة مصيدة دهون .

صورة رقم (13): مصيدة دهون

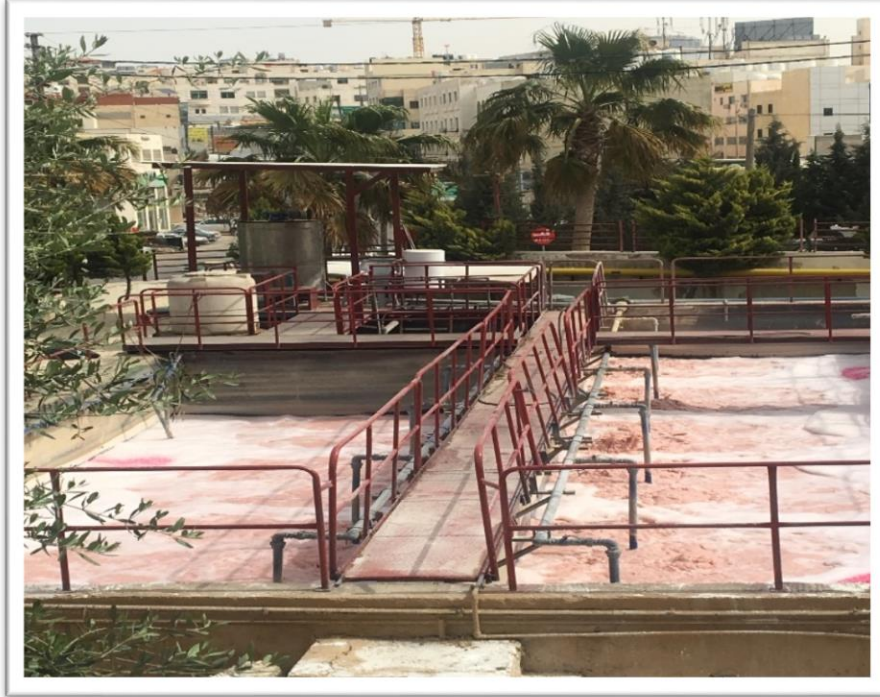
صورة رقم (15): من وحدات معالجة مسبقة لمصنع ادوية
